UOC Ginecologia Oncologica - Fondazione IRCCS Istituto Nazionale dei Tumori,
Milano

ECOGRAFIA GINECOLOGICA II LIVELLO

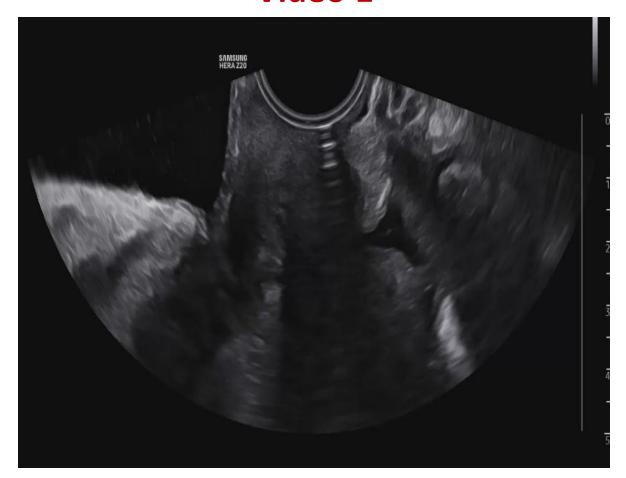
Video 1

Ovaio sinistro in sede usuale, compatto, di mm 29x14x13 con residui follicolari. Adiacente all'ovaio e mobile rispetto ad esso alla pressione mediante sonda, si conferma formazione oblunga disomogenea di mm 46x24x21, color score 4

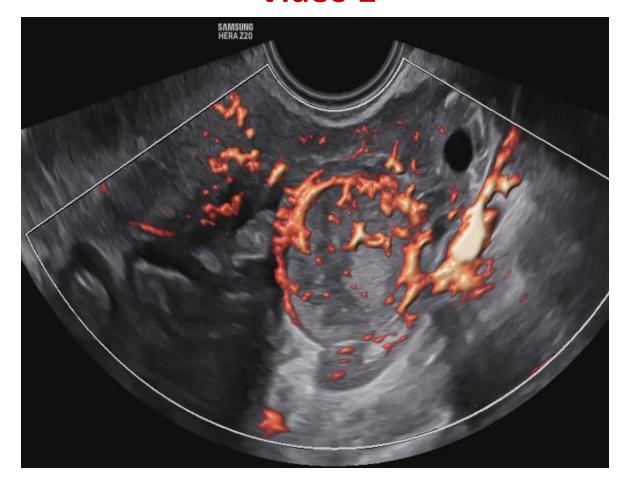
Video 2

Ovaio sinistro in sede usuale, compatto, di mm 29x14x13 con residui follicolari. Adiacente all'ovaio e mobile rispetto ad esso alla pressione mediante sonda, si conferma formazione oblunga disomogenea di mm 46x24x21, color score 4
