Donna di 35 anni, P0000. Durante l'ultimo anno lamenta flussi mestruali irregolari e distensione addominale. A causa di dolore pelvico ingravescente nell'ultimo mese, si reca in Pronto Soccorso:

## ECOGRAFIA GINECOLOGICA DI II LIVELLO

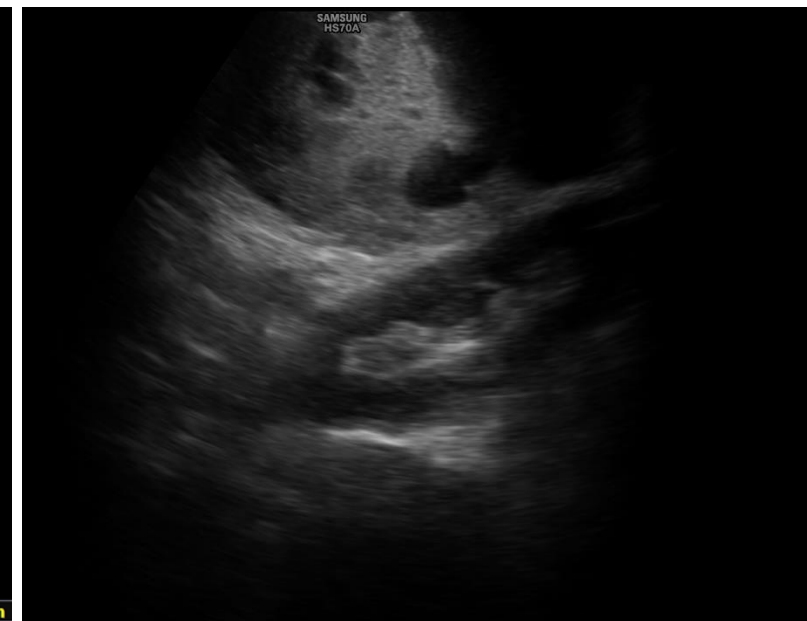
Alla valutazione TA si evidenzia una massa solida di 341x356x223 mm che disloca i visceri addominali, che risultano non adeguatamente visualizzabili, ad eccezione del rene di sinistra che, seppur appaia compresso, viene visualizzato in assenza di segni di idroureteronefrosi.
