Si tratta di un caso di **agenesia del setto pellucido**.

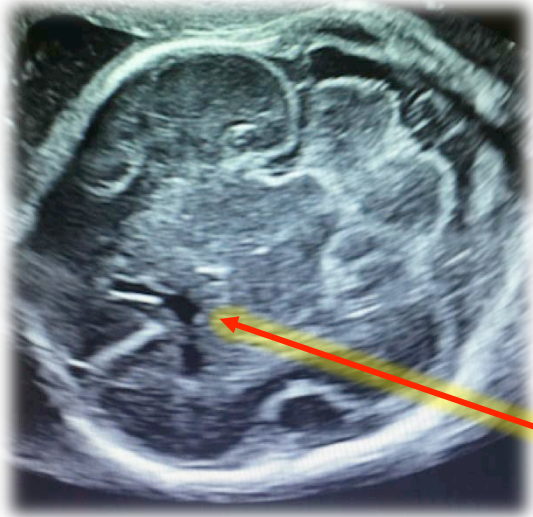
Un primo segno, in scansione assiale transventricolare, è l'assenza o aspetto anomalo del cavo del setto pellucido, che deve riempire lo spazio tra i corni frontali.

Nella prima scansione (assiale transcerebellare) non si riesce a visualizzare questa struttura con certezza.

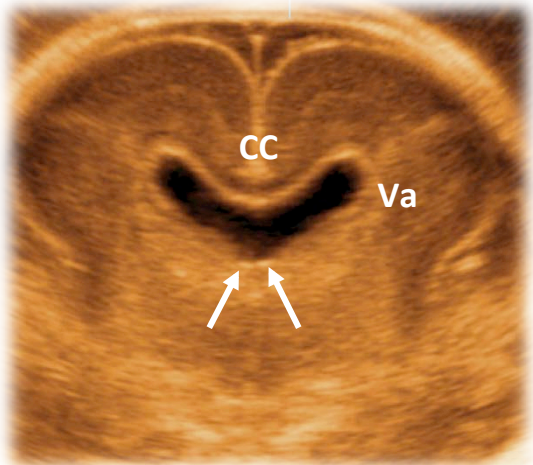
In questi casi è importante studiare il complesso anteriore in una scansione aggiuntiva (coronale transcaudata) dove si nota:

- Assenza dei setti pellucidi (SP)
- Comunicazione tra i corni ventricolari anteriori (Va) ed uno spazio centrale
- Presenza del corpo calloso (CC)
- Impronta dei fornici (frecce)
