CASO CLINICO

A cura di Sonia Bove, Gynecology and Breast Care Center, Mater Olbia Hospital

Pz di 74 anni con diagnosi di carcinoma invasivo della mammella sinistra, G2, cT1c cN0, ER e PR 0%, Ki67 15-20%, HER 2 0.

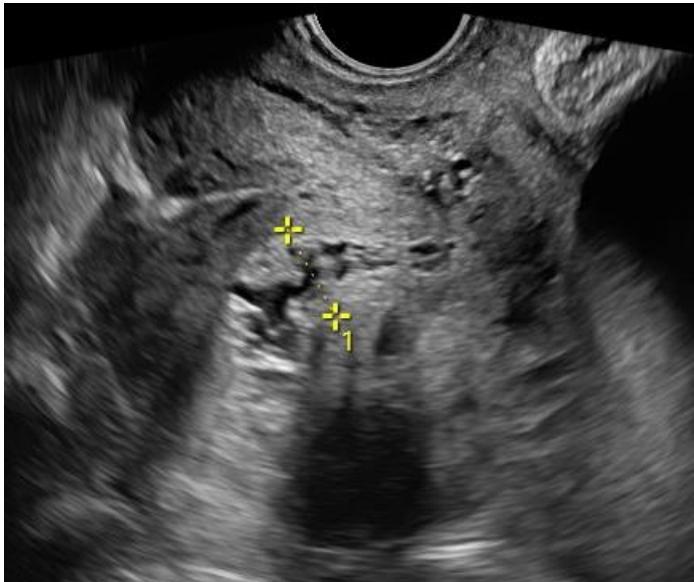
Isteroscopia: cavità uterina con area iperplastica ed in parte cistica a carico della parete anteriore centimetrica vascolarizzata, che si bioptica.
→ EI: frammenti di polipo endometriale fibroghiandolare cistico di tipo atrofico
